# Avances de los estudios de riesgo por deslizamientos:

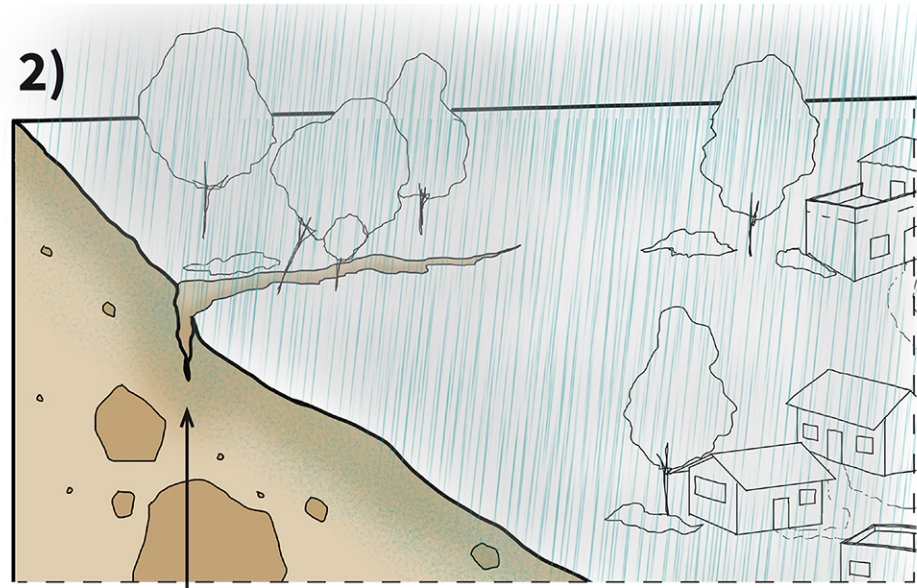
## Grieta en la ladera

Una grieta en la ladera podría indicar el comienzo de un deslizamiento.

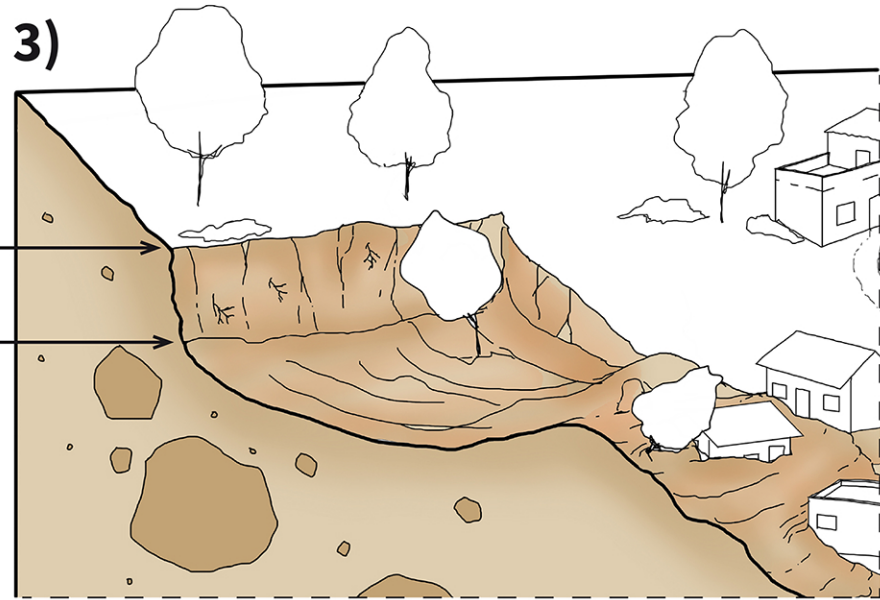
## Deslizamientos

La mayoría de los deslizamientos han sido de **3 a 5 m** de profundidad, por lo que material que se mueva podría cubrir un área importante hacia abajo.
